Cessna U206F, Trim Tab Actuator Failure, CASA Report

Cessna: U206F; Trim Tab Actuator Failure; ATA (N/A)

ELEVATOR TRIM ACTUATOR – FAILURE CESSNA U206F

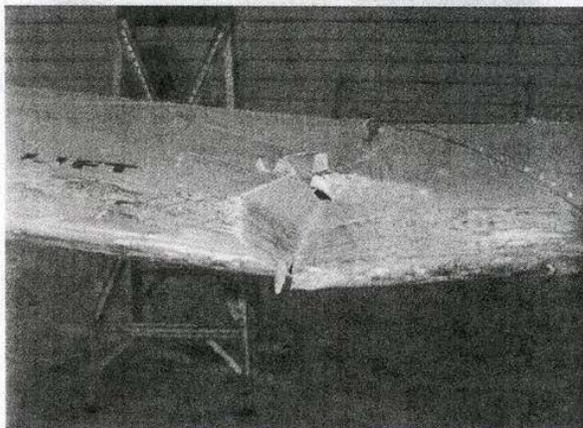
A damaged R/H Horizontal Stabilizer

Once the elevator jam cleared itself, the fractured rod end (still attached to the pushpull tube) began to thrash and flail about, causing significant damage to the tail section. The tailplane "flutter" (unstable oscillations) became so severe that both the front and rear spars of the R/H horizontal stabilizer completely fractured. Although, the R/H elevator assembly hinges were still attached, the R/H elevator and horizontal stabilizer assemblies were severely bent, twisted and buckled.

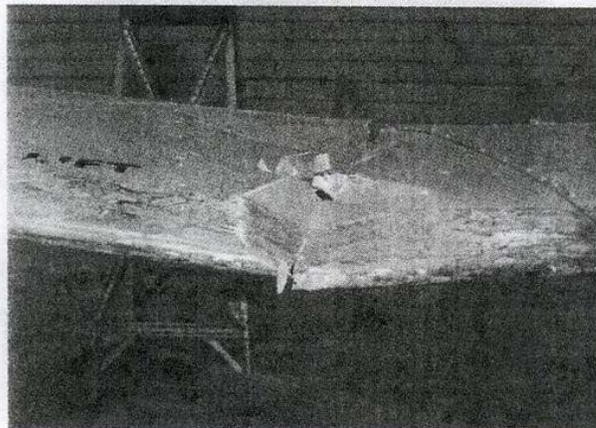
Un stabilisateur de droite endommagé

La profondeur s'étant décrochée d'elle-même, l'extrémité de la tige fracturée (toujours fixée au tube à double effet) s'est mise à s'agiter et à battre, causant d'importants dommages à l'empennage. Les battements (ou oscillations instables) de l'empennage horizontal ont pris une ampleur telle que les longerons avant et arrière du stabilisateur droit se sont complètement fracturés. Les articulations de la profondeur droite avaient beau être toujours en place, il n'empêche que la profondeur et le stabilisateur de droite ont été fortement pliés, tordus et déformés.

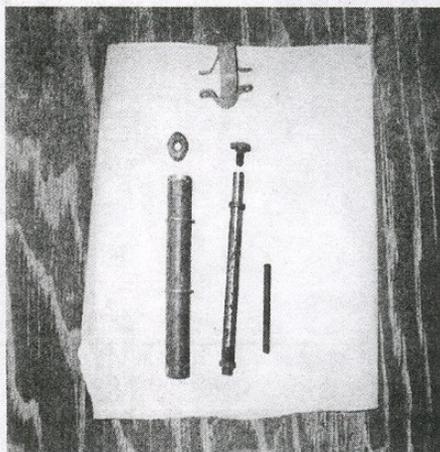
A follow-up investigation found that the threaded rod end (P/N 0310362-5) of the elevator trim tab actuator had completely fractured. The threaded rod end is mated into a long screw (tube) assembly (P/N 1260049-1) that fits inside the body of the actuator assembly (P/N 1260074-1). When the fracture occurred, the now failed trim rod managed to jam the R/H elevator to the down position. Considerable post-fracture damage such as pounding, rubbing and scratching was evident.

A disassembled R/H Elevator Trim Actuator Assembly

The Canadian Transportation Safety Board Engineering Report concluded that the threaded rod failed in reverse bending fatigue (high cycle – low stress) at the 1st or 2nd thread from the shank. The actuator was installed in the overhaul condition in August of 2003 at 7477.5 total airframe hours. The failure occurred at 10 303 total airframe hours; thus the trim tab actuator assembly was in service for 2825.5 flight hours since overhaul. During the period of 6 years, the actuator assembly was visually inspected and checked for freeplay every 50-flight hours in accordance with the operator's own specific requirements. There were no visible defects noted, nor any replacement recorded in the aircraft records.

The TSB Report also concludes that the chemical composition and thread dimensions of the trim tab actuator screw were in agreement with the manufacturers' specifications. Traces of corrosion were found on the threaded rod end and on the outer surface of the screw indicating moisture ingress. Multiple origin sites of reverse bending fatigue suggested that it was not a surface defect that caused the initial fatigue, but rather a general stress concentration in the thread root.

Cessna Aircraft Company agrees mostly with the TSB analysis and conclusions. Cessna stated that significant corrosion was found on the internal and external threaded screws and the grease showed evidence of old-age and water content. This raises the possibility of corrosion related fatigue having occurred in the initial stages of cracking on the elevator tab screw.

Whenever actuator disassembly is required, maintenance personnel need to closely examine the threaded rod for damaged threads or dirt particles. It is also critical to closely examine the threaded rod and its mating screw for wobble/binding and corrosion and carry out the free play check. It is important to note that whenever it is necessary to install new bearings that maintainers carefully drill the bearing so the drill will emerge from the existing hole on the opposite side of the actuator housing. If these holes are drilled oversized, then misalignment/wobble of the threaded rod could induce stress and result in fracture of the threaded rod.

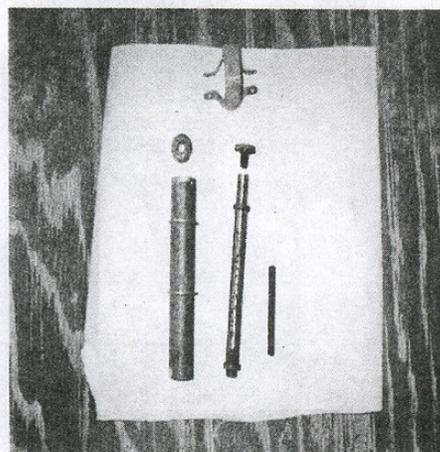
Un verin du compensateur de profondeur droite démontée

L'enquête qui a suivi a permis de découvrir que l'extrémité de la tige filetée (réf. 0310362-5) du vérin du tab de compensation de la profondeur s'était entièrement rompue. Cette extrémité de la tige filetée est raccordée à un long tube faisant office de vis (réf. 1260049-1) qui est logé à l'intérieur du corps du vérin (réf. 1260074-1). Au moment de la rupture, la tige du compensateur maintenant libre de se déplacer est allée coincer la profondeur droite en position abaissée. Il y avait présence de très importants dommages postérieurs à la rupture sous forme de martèlement, de frottement et d'égratignures

Le Rapport de laboratoire technique du Bureau de la sécurité des transports (BST) du Canada a conclu que la tige filetée s'était rompue à la suite d'une fatigue en flexion inversée (cycle élevé – contrainte faible) au premier ou au deuxième filet de la tige. Le vérin révisé avait été posé en août 2003 à un total de 7477,5 heures cellule. La rupture s'est produite à 10 303 heures cellule, ce qui veut dire que le vérin du tab du compensateur totalisait 2825,5 heures de service depuis sa dernière révision. Durant ces six ans, le vérin avait été inspecté visuellement et son jeu vérifié aux 50 heures de vol, conformément aux propres exigences particulières de l'exploitant. Aucune défectuosité visible n'a été constatée, et aucun remplacement n'avait été consigné dans les dossiers de l'aéronef.

Le rapport du BST a également conclu que la composition chimique et les dimensions des filets de la vis du tab du compensateur respectaient les spécifications du constructeur. Des traces de corrosion ont été découvertes sur l'extrémité de la tige filetée et à la surface extérieure de la vis, signe d'une pénétration d'humidité. Les multiples endroits d'origine de la fatigue en flexion inversée laissent penser que ce n'est pas une défectuosité en surface qui a causé la fatigue initiale, mais plutôt une concentration générale de contraintes au fond du filet.

La Cessna Aircraft Company est en majeure partie d'accord avec l'analyse et les conclusions du BST. Cessna a déclaré que d'importantes traces de corrosion avaient été découvertes sur les vis à filets internes et externes et que la graisse présentait des signes de vieillissement et des traces d'eau, ce qui soulève la possibilité d'une fatigue reliée à la corrosion qui se serait produite dans les premières étapes de la fissuration de la vis du tab de profondeur.

À chaque fois qu'il y a démontage d'un vérin, le personnel de maintenance se doit d'examiner attentivement la tige filetée à la recherche de filets endommagés ou de particules de saleté. Il est également de la plus haute importance d'examiner de près la tige filetée et ses vis d'accouplement à la recherche de battement axial/ de blocage ainsi que de corrosion, et de vérifier le jeu. Il est important de noter que s'il est nécessaire d'installer de nouveaux paliers, le personnel de maintenance doit percer avec soin le palier de manière que la mèche sorte du trou existant du côté opposé du logement du vérin. Si les trous percés sont trop grands, un mauvais alignement ou un battement axial de la tige filetée risque de générer des contraintes et d'entraîner une rupture de la tige filetée.
